# 破損状況報告

## 基本調査（破損調査）の実施について

真宗大谷派姫路船場別院本徳寺建造物修復総合整備委員会

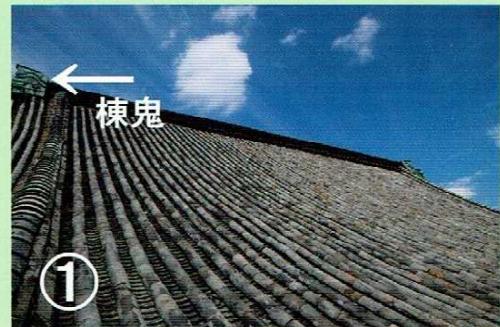
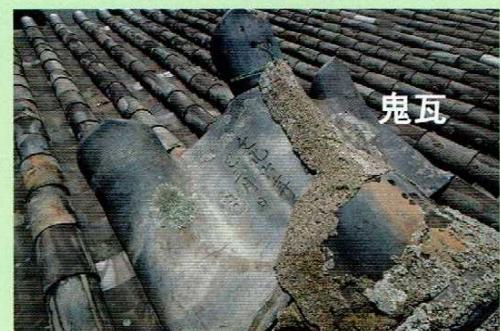
屋根瓦は創建当時の瓦が大半で全体的に状態悪化や瓦葺きの乱れ（うねり等）が生じており劣化している。

鬼瓦が破損している箇所もあり、棟鬼（むねおに）は銅板で巻いて作られているが、銅板が劣化している。

軒は目立った不陸はなく、良好である。

頻繁に発生する雨漏りをその都度補修で防ぐ状況である。

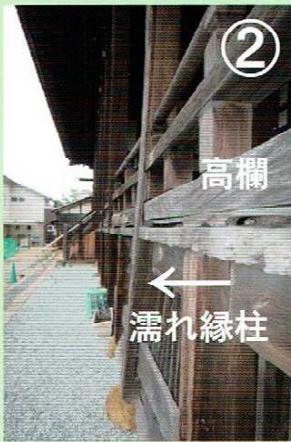
柱・壁貫には虫害が見られる。壁に塗り込まれて見えない部分でも虫害が発生している可能性が高い。

濡れ縁柱は構造的に動きやすく、傾きが見られる。またこの中には大きな反りをもつ柱もあり、傾きと合わせて、濡れ縁柱に付く高欄（こうらん）が凸凹し、柱通りが通っていない。

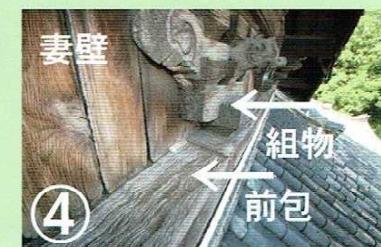
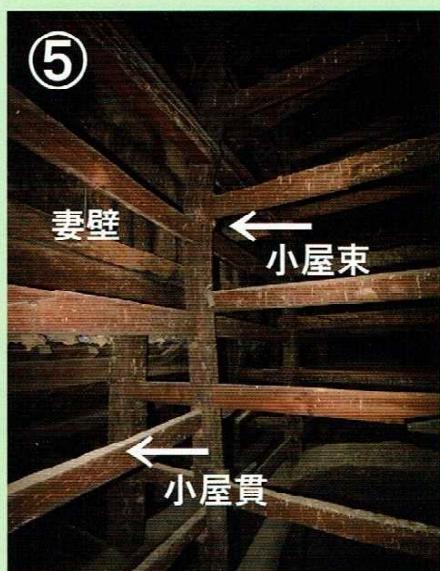
妻飾り（つまかざり）破風板（はふいた）は両面とも腐食が見られる。また屋根重量のためか、本来の位置より沈下が見られる。

左側面の妻飾りは雨掛りとなる前包みや組物に腐食が見られる。右側面は左側面と比べると腐食の程度は少ない。

左妻の懸魚（げぎよ）、降懸魚（くだりげぎよ）が破損している。右妻の降懸魚が欠失している。

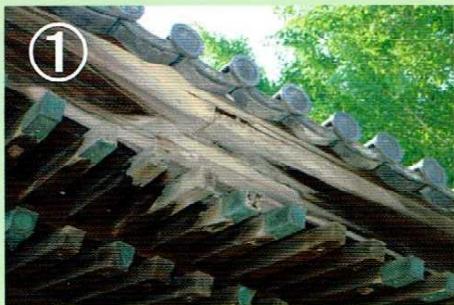
屋根瓦は全体的に緩み、瓦は劣化している。右側鬼瓦の鰐（ひれ）が欠失している。

背面中央部軒先に雨漏りによる破損が見られる。小屋組は棟に不陸があることから、棟木が破損している可能性がある。

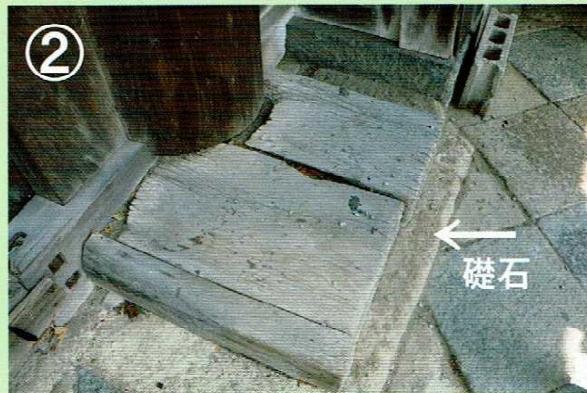
正面右側礎石が沈下し、両親柱の礎石の一部が風化している。

土間敷石および雨垂石に不陸が発生しているとともに、蹴放（けはなし・扉の敷居）下の延石も風化している。

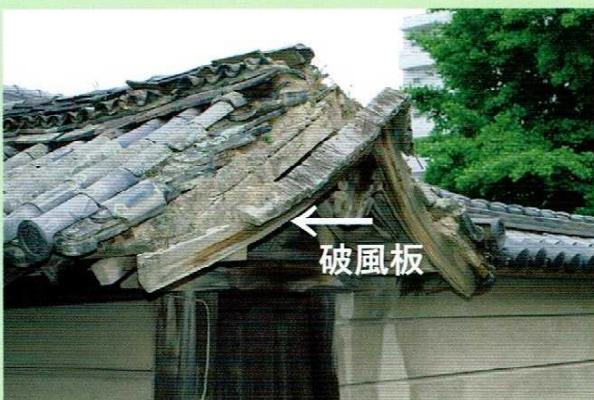
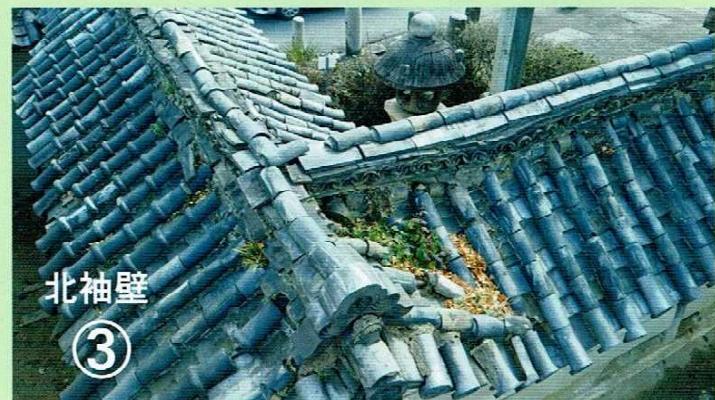
袖塀（そでべい）は屋根・壁・軸部の全体におよび、根本修理が必要な状況である。

屋根瓦は全体的に緩み、瓦は劣化している。北袖壁の正面妻部は瓦が落下している。

軸部は、接する南側の地盤が塀より高く、雨水が流れ込み、木部が腐食し、中央が大きく沈下する。

柱間装置・仕上げ瓦の破損により、妻部や谷部には雨漏りが発生し、破風板（はふいた）や軒先などの木部に腐食が見られる。

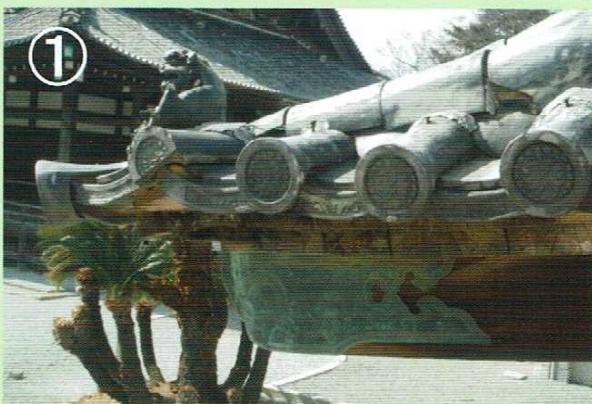
屋根瓦は全体的に緩み、瓦は劣化し、欠落箇所や唐破風棟の鬼瓦付近が沈下する。

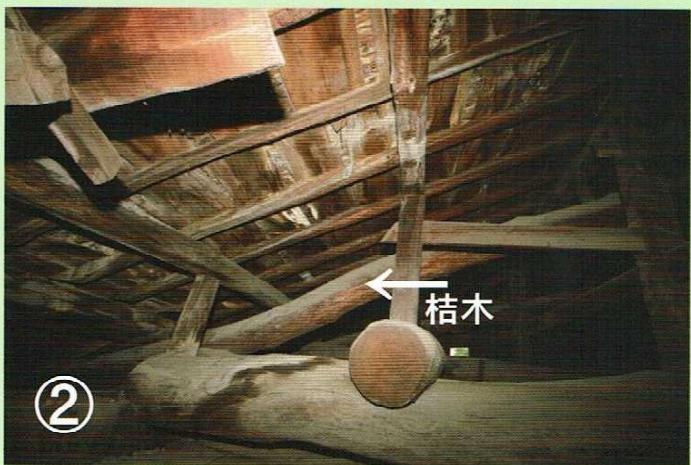
小屋裏からは雨漏りの発生した箇所で棟木や母屋等の上面が腐食している可能性がある。

軒先は大きく波打ち、桔木（はねぎ・軒を吊る材料）が効いていない。

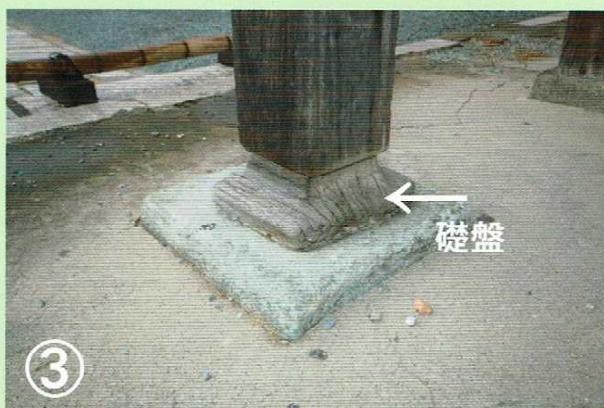
柱はばらばらに傾き、貫が緩んでいる可能性が高い。柱の沈下に伴い、貫が不陸し虫害が見られる。唐破風正面柱基礎盤（そはん）は木製のため、重みでつぶれている。

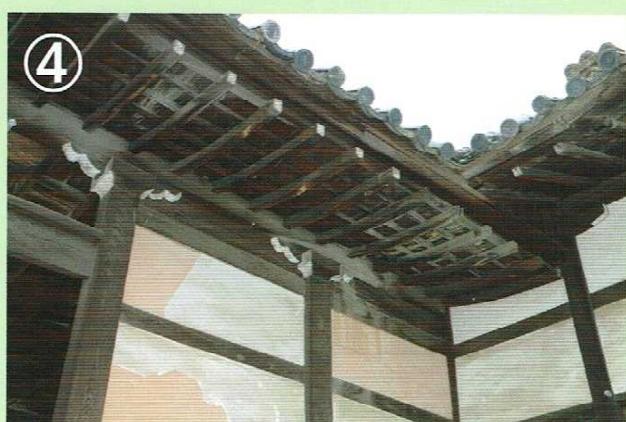
各所で雨漏りが発生した跡が残り腐食している。外部の漆喰仕上げは、剥離（はくり）が進んでいる。
