# 破損状況報告

## 基本調査（破損調査）の実施について

真宗大谷派姫路船場別院本徳寺建造物修復総合整備委員会

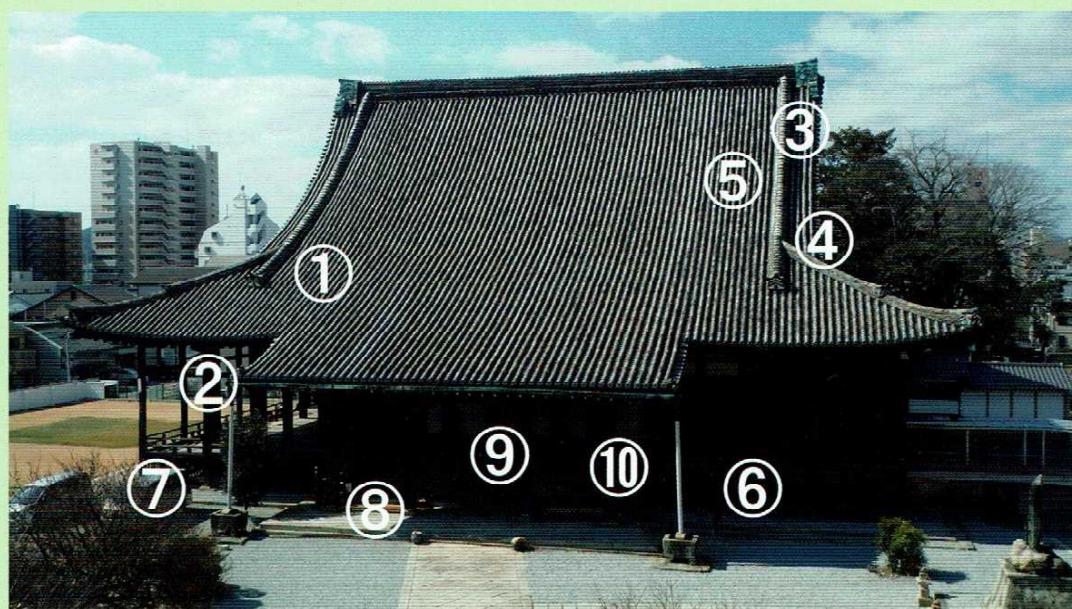
屋根瓦は創建当時の瓦が大半で全体的に状態悪化や瓦葺きの乱れ（うねり等）が生じており劣化している。

鬼瓦が破損している箇所もあり、棟鬼（むねおに）は銅板で巻いて作られているが、銅板が劣化している。

軒は目立った不陸はなく、良好である。

頻繁に発生する雨漏りをその都度補修で防ぐ状況である。

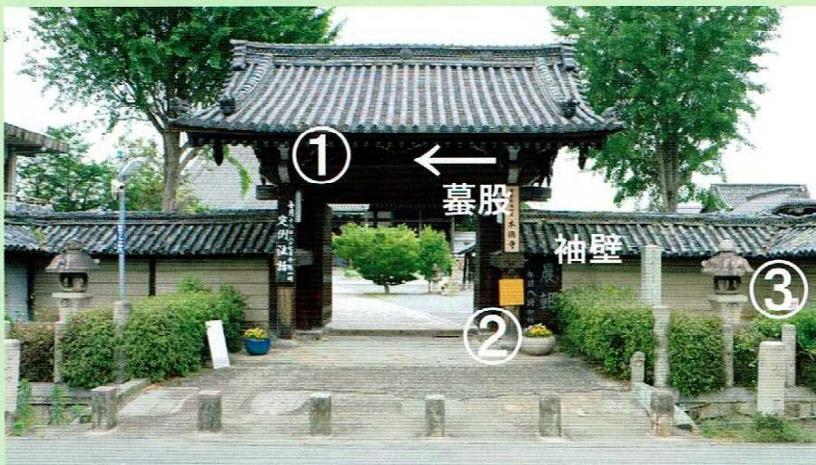
屋根瓦は全体的に緩み、瓦は劣化している。右側鬼瓦の鰐（ひれ）が欠失している。

背面中央部軒先に雨漏りによる破損が見られる。小屋組は棟に不陸があることから、棟木が破損している可能性がある。

正面右側礎石が沈下し、両親柱の礎石の一部が風化している。

土間敷石および雨垂石に不陸が発生しているとともに、蹴放（けはなし・扉の敷居）下の延石も風化している。

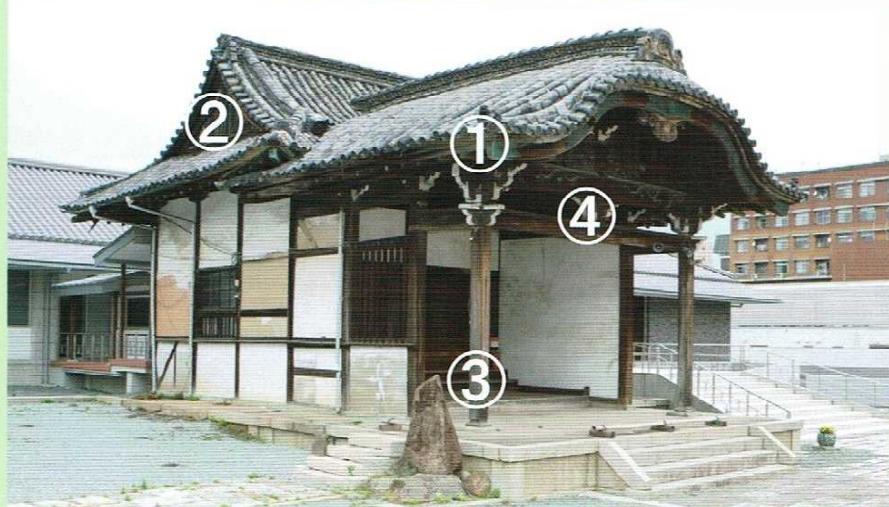
屋根瓦は全体的に緩み、瓦は劣化し、欠落箇所や唐破風棟の鬼瓦付近が沈下する。

小屋裏からは雨漏りの発生した箇所で棟木や母屋等の上面が腐食している可能性がある。

軒先は大きく波打ち、桔木（はねぎ・軒を吊る材料）が効いていない。
